**PROVNINGSRAPPORT**  
utfärdad av ackrediterat provningslaboratorium  
*TEST REPORT issued by an Accredited Testing Laboratory*

Projekt: PX 564826  
Rapport: Immissionsmätning V Kärrestorp  
Datum: 2013-08-19  
Sidor: 8  
Bilagor: ---

## Arrievägen 85, V Kärrestorp, Svedala kommun

Mätning av externt industribuller enligt SNV Meddelande 6/1984 efter genomförda bullerskyddsåtgärder vid transformatorstationen

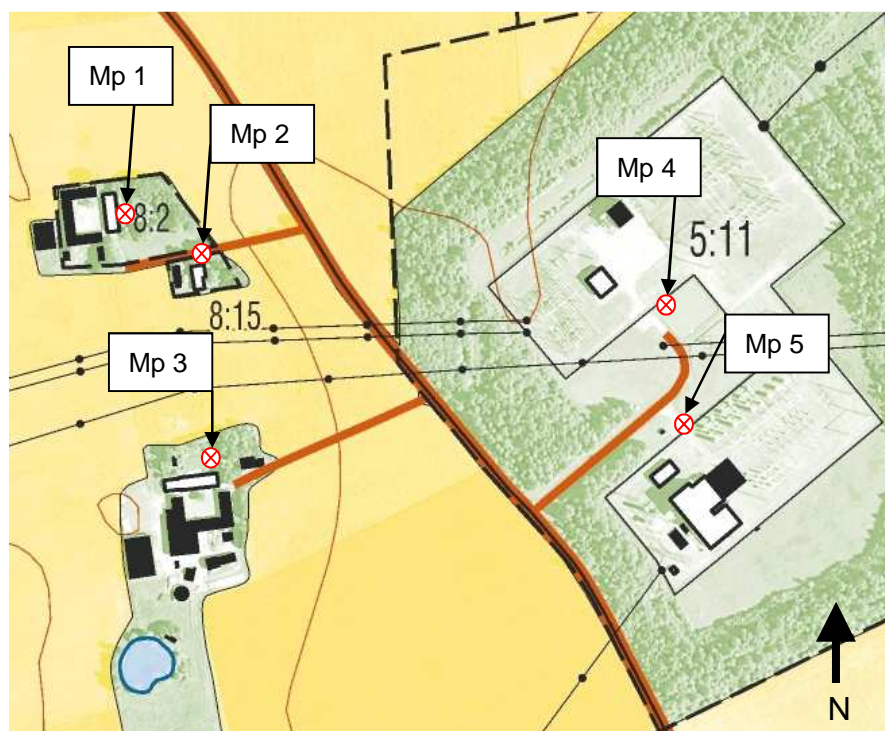
Bild 1: Översikt mätpunkter.

**Mätpunkter:** Mp 1, Arrievägen 85 [Kärrstorp 8:2], +6 position, på bostadens fasad 1,5 meter över mark.

Mp 2, Arrievägen 85 [Kärrstorp 8:15], frifält position\*, 1,5 meter över mark.

Mp 3, Arrievägen 71, frifält position, 1,5 meter över mark.

Mp 4, Obevakad ljudmätare vid transformatorstationen, monterad på stängsel.

Mp 5, Obevakad ljudmätare vid omriktarstationen, monterad på stängsel.

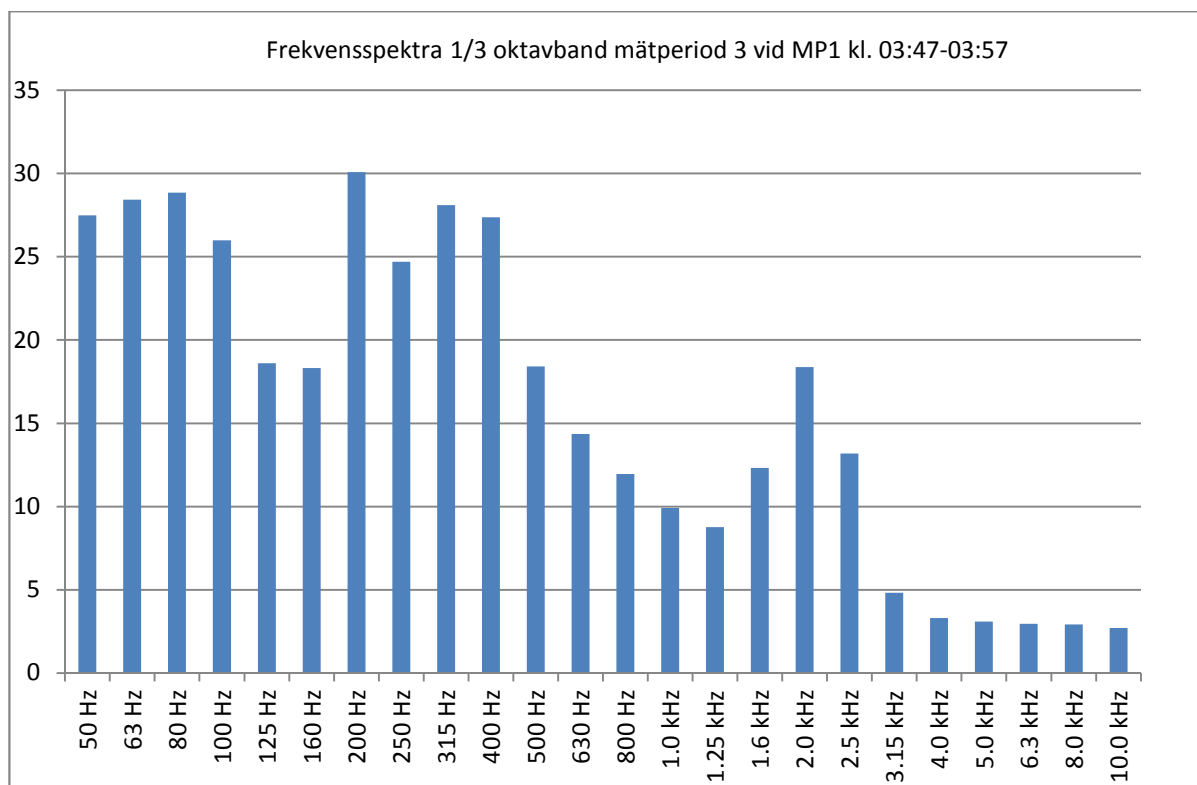
Diagram 1: Frekvensanalys MP 1.

**Ljudets karaktär:** Konstant monotont ljud innehållande toner (se diagram nedan). Ljudets styrka vid immissionspunkten och källan varierade minimalt under mätperioden. Se även diagram 2 på sidan 6.

**Frekvensanalys:** Ljudet upplevs innehålla toner, frekvensspektra i 1/3 oktavband redovisas nedan. Toppas (toner) finns speciellt vid 200 Hz. De vid förra mätningen, för två år sedan, så tydliga topparna vid 100 Hz och 315 Hz är inte längre lika framträdande. Smalbandsanalys har inte genomförts men kan genomföras på begäran.

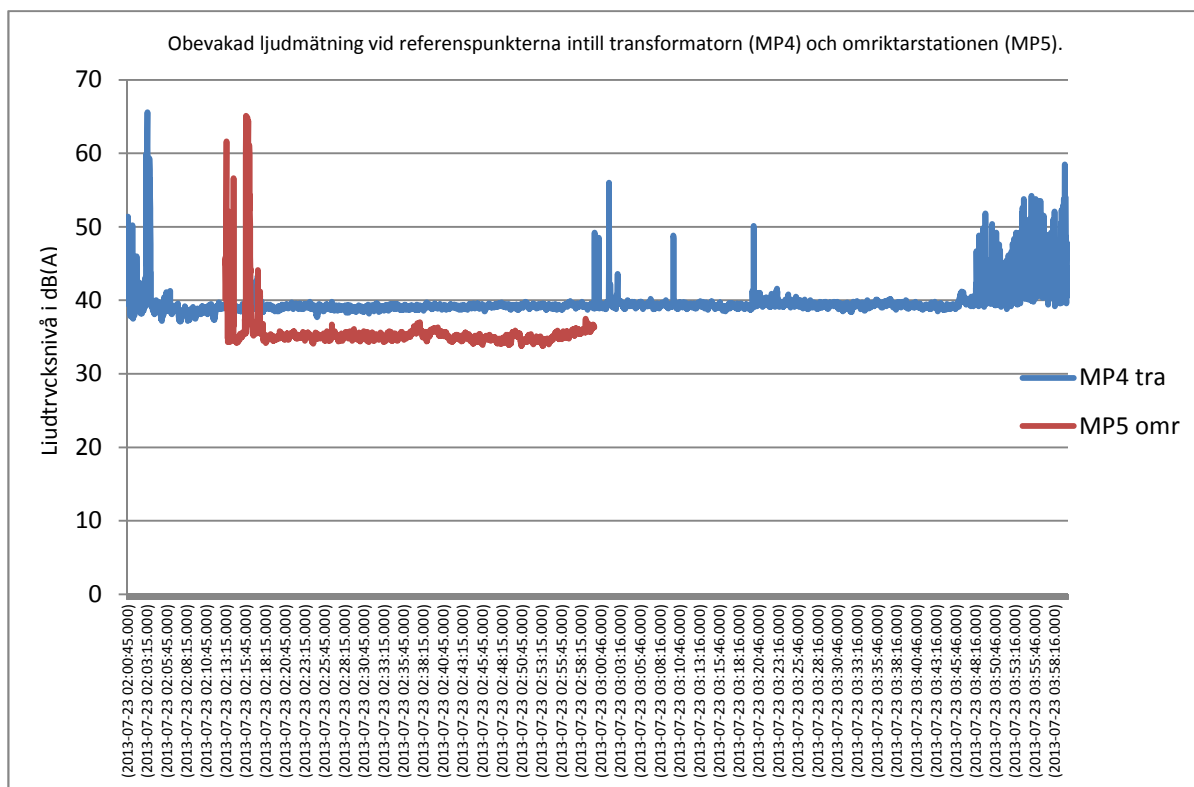
Diagram 2: Översikt obevakade ljudmätningar vid referenspunkterna.

Ljudtrycket vid immissionsmätpunkten Mp 1 var stabilt under hela mätperioden, vilket även var fallet vid referensmätpunkten MP4 intill transformatorn. Se diagram ovan. De höga ljudtopparna "spikarna" kommer från egen aktivitet då mättekniker satte upp, plockade ner samt kontrollerade utrustningen.

Det är förväntat att ljudnivån vid MP4 ska vara ca 40 dB(A) eftersom bullerskyddet vid transformatorn även dämpar ljudet i denna punkt. Den befintliga beräkningsmodellen för anläggningarna anger att den beräknade ljudnivån från transformatorn ska vara  $L_{Aeq}$  42 dB(A) i denna punkt. Anledningen till att vi mäter 2 dB(A) lägre än den beräknade nivån beror på att ljudmätningen i MP4 inte är genomförd i medvind.

Ljudnivån vid referenspunkt MP5 är betydligt lägre än förväntad. Vid mätningen för två år sedan mätte vi ca  $L_{Aeq}$  55 dBA i denna referensmätpunkt. Den befintliga beräkningsmodellen anger att ljudnivån i denna referenspunkt är  $L_{Aeq}$  55 dBA. Beräkningsresultatet exklusive omriktarstationen i drift hamnar på  $L_{Aeq}$  36 dBA i denna referenspunkt, vilket stämmer väldigt väl överens med den ljudnivå vi mätte upp. Vi har i

efterhand fått reda på att omriktarstationen inte var i drift under mätperioden.

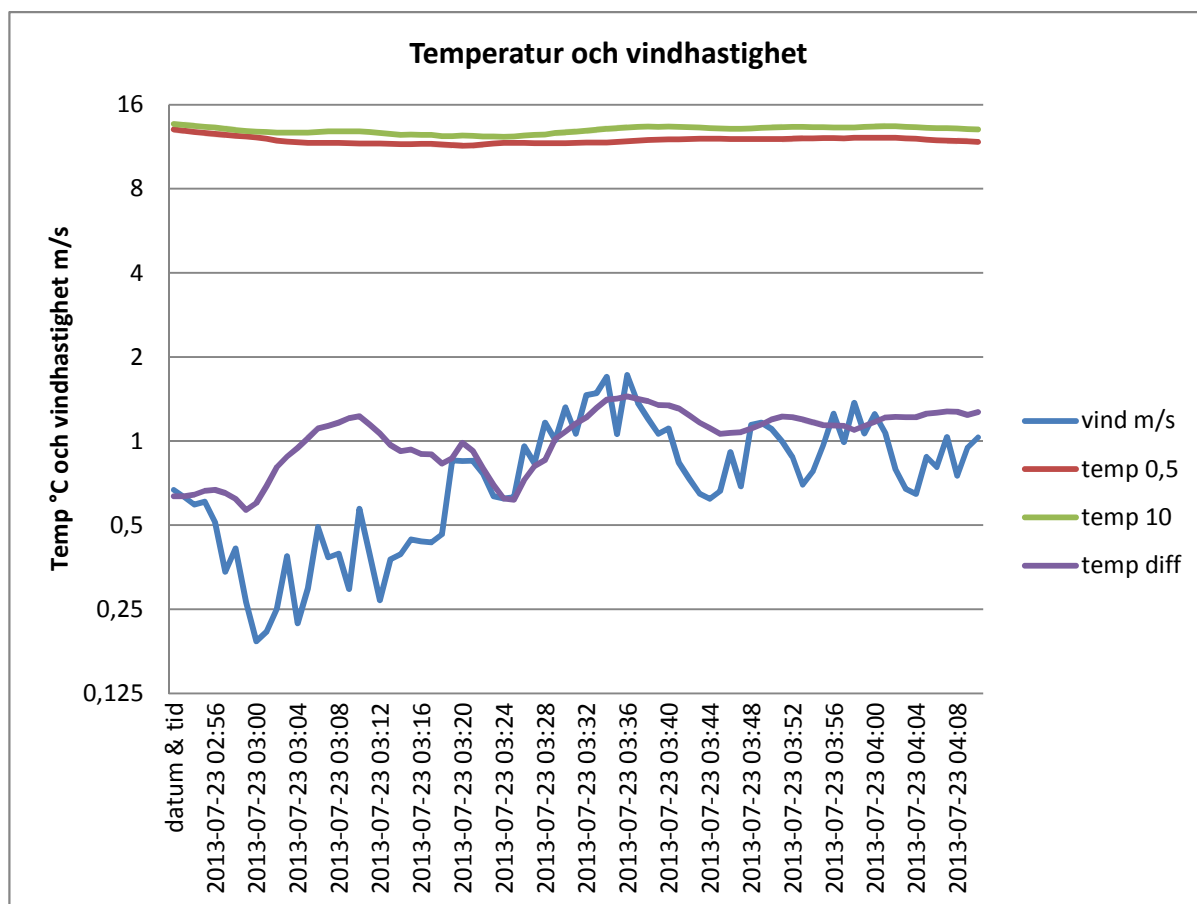
Diagram 3: Temperatur och vind logg.

Mätmetoden anger att ljudmätningar vid vindhastigheter <2 m/s bör genomföras med temperaturgradienter 0,00 till 0,05 °C/m. Under mätperioden var temperaturgradienterna betydligt högre (0,11-0,13 °C/m). Detta innebär att det uppmätta ljudet blir högre än om temperaturgradienterna varit begränsade till 0,05 °C/m.
